意外調查公報第 2/2012 號
(跟進初步報告第 3/2011 號)

二零一一年一月三日

Aerospatiale SA 315B LAMA 型號直升機 (登記標誌 B-HJV)

執行吊運工作時發生的飛機意外調查最新情況

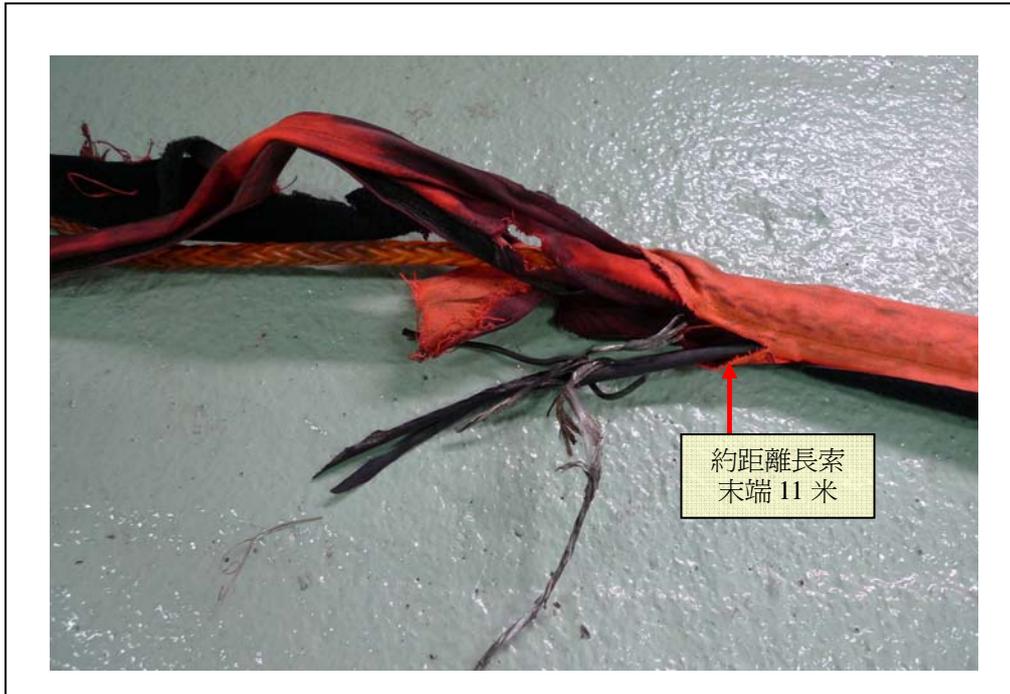
3. 直升機所用的 100 呎（約 30.5 米）“長索”末端，外層約 11 米長的一段防護尼龍布料受到嚴重損壞，而於這外層內的電線其中一大部分更完全消失（見圖一）。長索底部配備的遙控鉤呈焦黑狀態，明顯有被燒焦及發生過閃絡的痕跡（見圖二）。長索受損壞部分的長度，與位於“粉嶺 - 汀角路（十三萬二千伏特）”第一架空線路（“FNL-TKR No. 1 Circuit”）第 9 號電棟的架空線路的高度相若（見圖三）。
4. 除長索外，數項飛行儀器及裝置亦遭損壞，包括設置在直升機上輔助導航的自動定向儀（Automatic Direction Finder / ADF）、機上的詢答機和無線電通話器。此外，設置於駕駛艙、連接直升機電路系統的斷路器和撥動開關同樣受到損壞。在意外發生後，這些組件已從直升機上拆下，以便接受檢測和進一步調查。

圖一： 直升機所用的“長索”末端，外層約11米長的一段防護尼龍布料受到嚴重損壞，而於這外層內的電線其中一大部分更完全消失。

意外調查組建議暫停直升機公司的 Aerospatiale SA 315B LAMA 直升機在架空高壓電纜附近進行吊運時，使用任何帶有導電物料的吊運長索組件，直至調查工作完畢或另一更新的建議發布為止。

10. 在意外發生後，直升機公司已暫停使用其包含電線之長索。直升機公司也自行暫停所有位於架空高壓電纜附近的吊運工作。
11. 在往後的調查工作進行期間，如有需要再提出安全建議，民航處會即時發布。

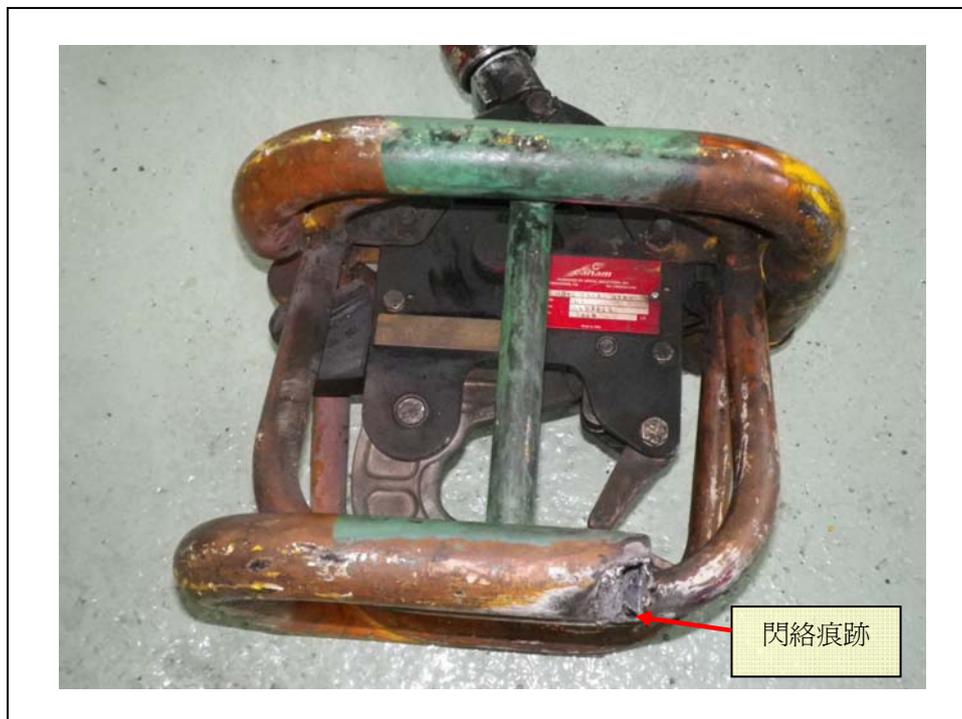
圖二： 長索底部配備的遙控鉤呈焦黑狀態，明顯有被燒焦及發生過閃絡的痕跡。

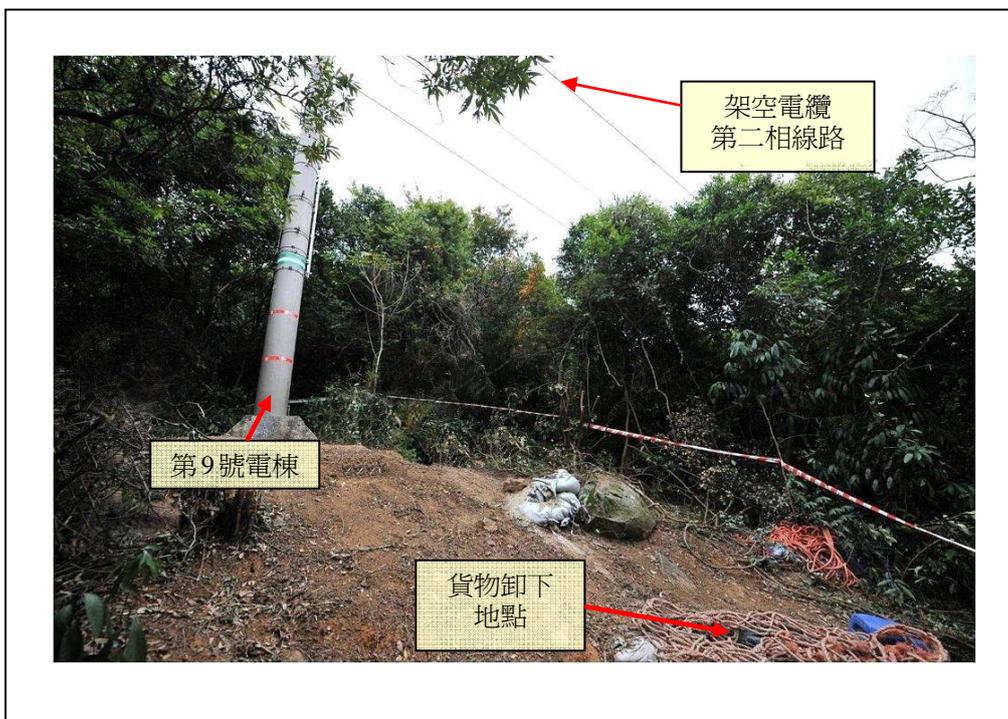
圖四： “粉嶺 - 汀角路 第一架空線路 (“FNL-TKR No. 1 Circuit”) ” 第9號電棟和意外工地的相對位置

5. 第 9 號電棟左右兩邊共有三組架空線路，分別為第一相線路、第二相線路和第三相線路。當中，第二相線路處於意外當天執行吊運工作工地的那邊(見圖四)。根據中華電力有限公司(簡稱“中電”)的事件記錄顯示，在 0556 至 0557 時(即本地時間 1356 至 1357 時)之間，“FNL-TKR No. 1 Circuit”的第二相線路有長約 168 毫秒，呈極不穩定狀態的電壓及電流記錄，表示該組線路曾對地發生過短路。第一及第三相線路的電壓及電流亦因第二相線路的短路而出現輕微波動，但並沒有發生短路。
6. 理大專家指出，當外來物與第二相線路導線及對地線路相當接近時，便有可能產生短路，繼而引發閃絡。基於上述資料，意外調查組估計在意外發生時，直升機所用的長索可能因過於接近第二相線路導線，引致大量電流由導線流向接地物，繼而產生閃絡。意外調查組亦有考慮其他可產生閃絡的原因，包括在中電的電路系統出現瞬變電壓或雷擊的可能，但經過進一步調查後，排除了這些可能。
7. 為了確定意外發生時長索與第二相線路導線及對地線路之間的距離，意外調查組在理大的實驗室進行了一系列的高電壓電力實驗，以評估當時可能發生的狀況。實驗結果顯示，當導體兩極相距約 20 厘米，電壓提升至與“FNL-TKR No. 1 Circuit”電壓強度相若時，兩極之間的空氣絕緣體會被電擊穿，繼而產生閃絡。由此推斷，在是次意外中使用的長索有尼龍布料外層的保護，若與第二相線路導線及對地線路的分隔距離少於約 20 厘米，才有可能引致空氣絕緣體受到電擊穿，繼而產生閃絡。在實驗室中，這個實驗結果可以重複得出，並與電機電子工程師學會(IEEE)制定的相關指引相符。
8. 根據以上調查所得，意外調查組會繼續研究其他所有有關是次意外的證據和資料，以確定意外發生時的情況和可能的因由，從而避免日後再有同類型意外發生。
9. 調查期間，意外調查組於二零一一年三月作出以下安全建議：
