意外調查公報第 1/2012 號  
(跟進初步報告第 2/2011 號)

**跟進二零一零年十二月二十七日  
政府飛行服務隊執行滅火任務時發生直升機意外調查  
(歐洲直升機公司型號 AS332 L2，登記標誌 B-HRN)**

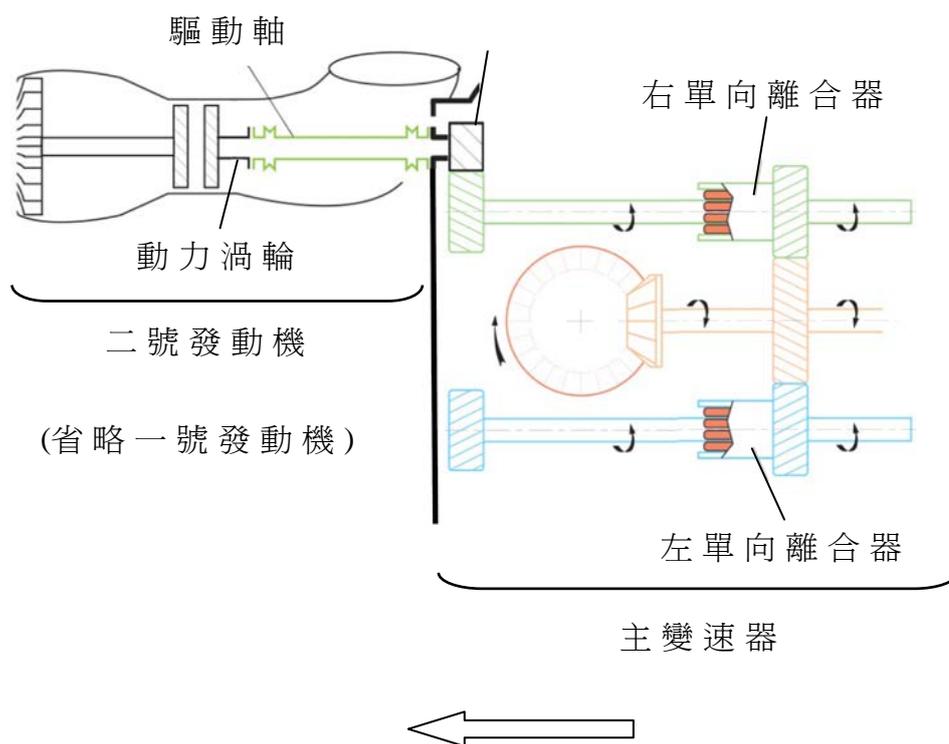
圖一 超級美洲豹 AS332 L2 發動機與主變速器連接配置

7. 經詳細檢查主變速器及其內的兩個單向離合器後，沒有發現離合器有損壞跡象。右邊的單向離合器的狀況跟其他於大修中的單向離合器相若，只是該離合器轉軸與滾柱的接觸面損耗略高。當中之兩個接觸面上有滾柱前後滑動的痕跡。在其他接觸面則發現垂直的刮化及金屬粘着的痕跡。這顯示滾柱可能曾經打滑。
8. 調查仍在進行中，而重點在於確定右單向離合器曾否打滑，引致該動力渦輪超速，繼而令二號發動機自動關閉。
